# **Kurz-Stellungnahme zur Unterlage**

## **Technische Möglichkeiten zur Offenhaltung der 2. Südlichen Richtstrecke nach Westen auf der 750-m-Sohle**

## **Arbeitsgruppe Optionen – Rückholung (AGO)**

**Abgestimmte Endfassung Stand: 04.08.2016**

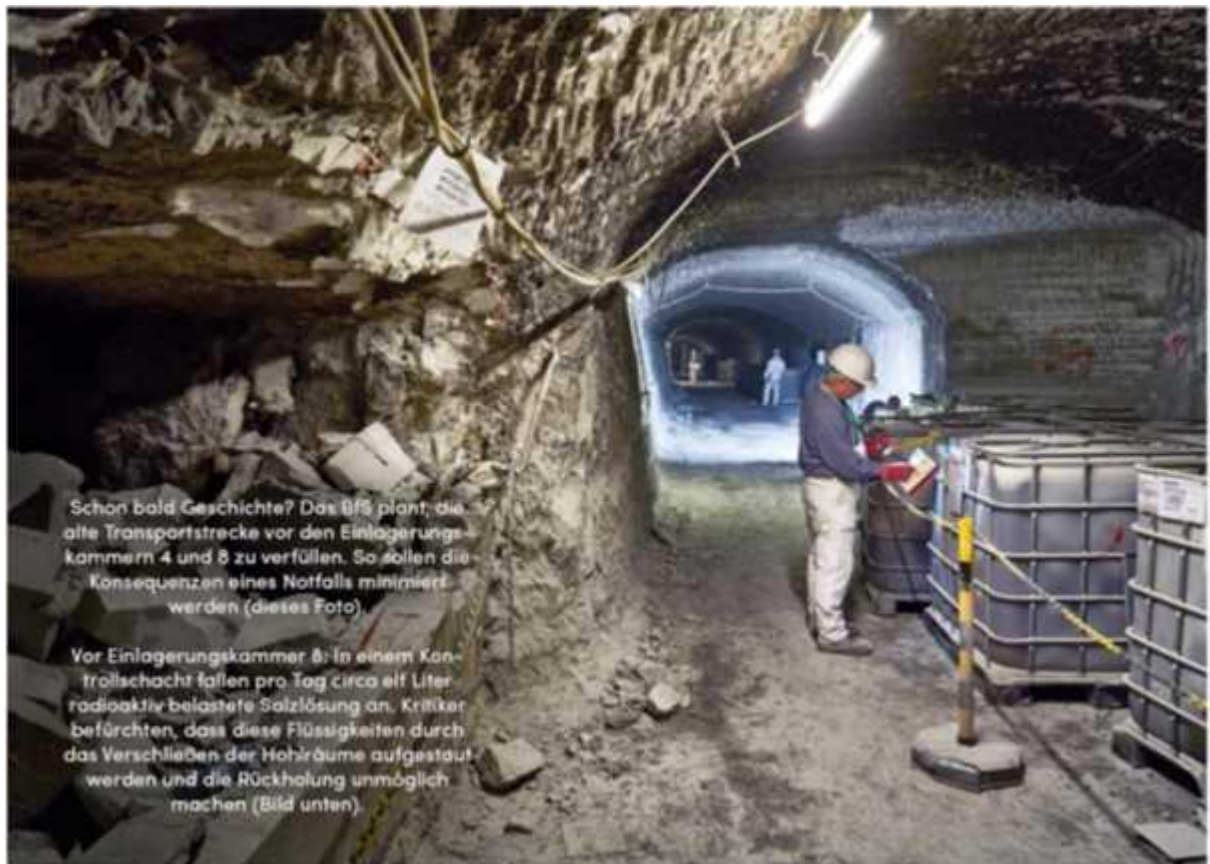
Zweite Südliche Richtstrecke nach Westen, 750 m Sohle, vor den Einlagerungskammern 4 und 8.

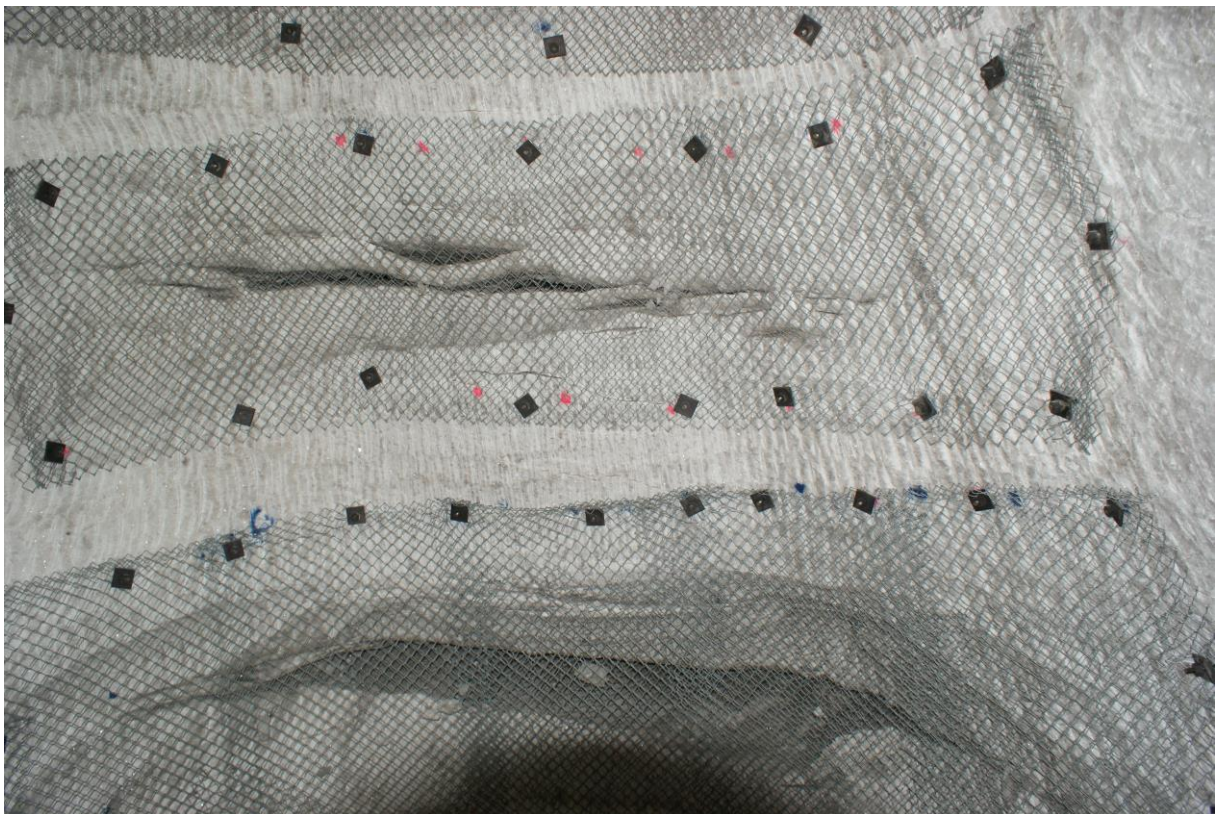
Foto 14 soll eine Pfeilerquerdehnung im Pfeiler zwischen Abbau 9/750 und ELK 8/750 (Pfeilerreihe 2/3) zeigen. Eine solche Dehnung ist im Bild nicht zu erkennen, jedoch konnte bei

einer Befahrung der Schachtanlage Asse II am 14.07.2016 diese Stelle besucht werden. Tatsächlich klaffen in der mit Drahtverzug gesicherten Firste mehrere parallele Dehnungsklüfte (Siehe nachfolgende Abbildung 1). Ursache sind Spannungskonzentrationen infolge der hier nach Norden, über die 2. südliche Richtstrecke hinaus erweiterten Abbaukammer 9. Durch die Nachverfüllung (BfS: „im Jahre 2008 der Resthohlraum mit Sorelbeton verfüllt“) dieser Abbaukammer sollte eine Stabilisierung eingetreten sein. Allerdings ist die Verfüllung unvollständig, wie Abbildung 2 (vom 14. Juli 2016) beweist. Dort ist noch ein erheblicher Firstspalt oberhalb des Versatzes erkennbar! Dieser Firstspalt sollte schnellstens verfüllt werden.

**Abbildung 1** – Dehnungsrisse in der Firste oberhalb der Laugenstelle P750006. Aufnahme Krupp, Befahrung vom 14.07.2016.

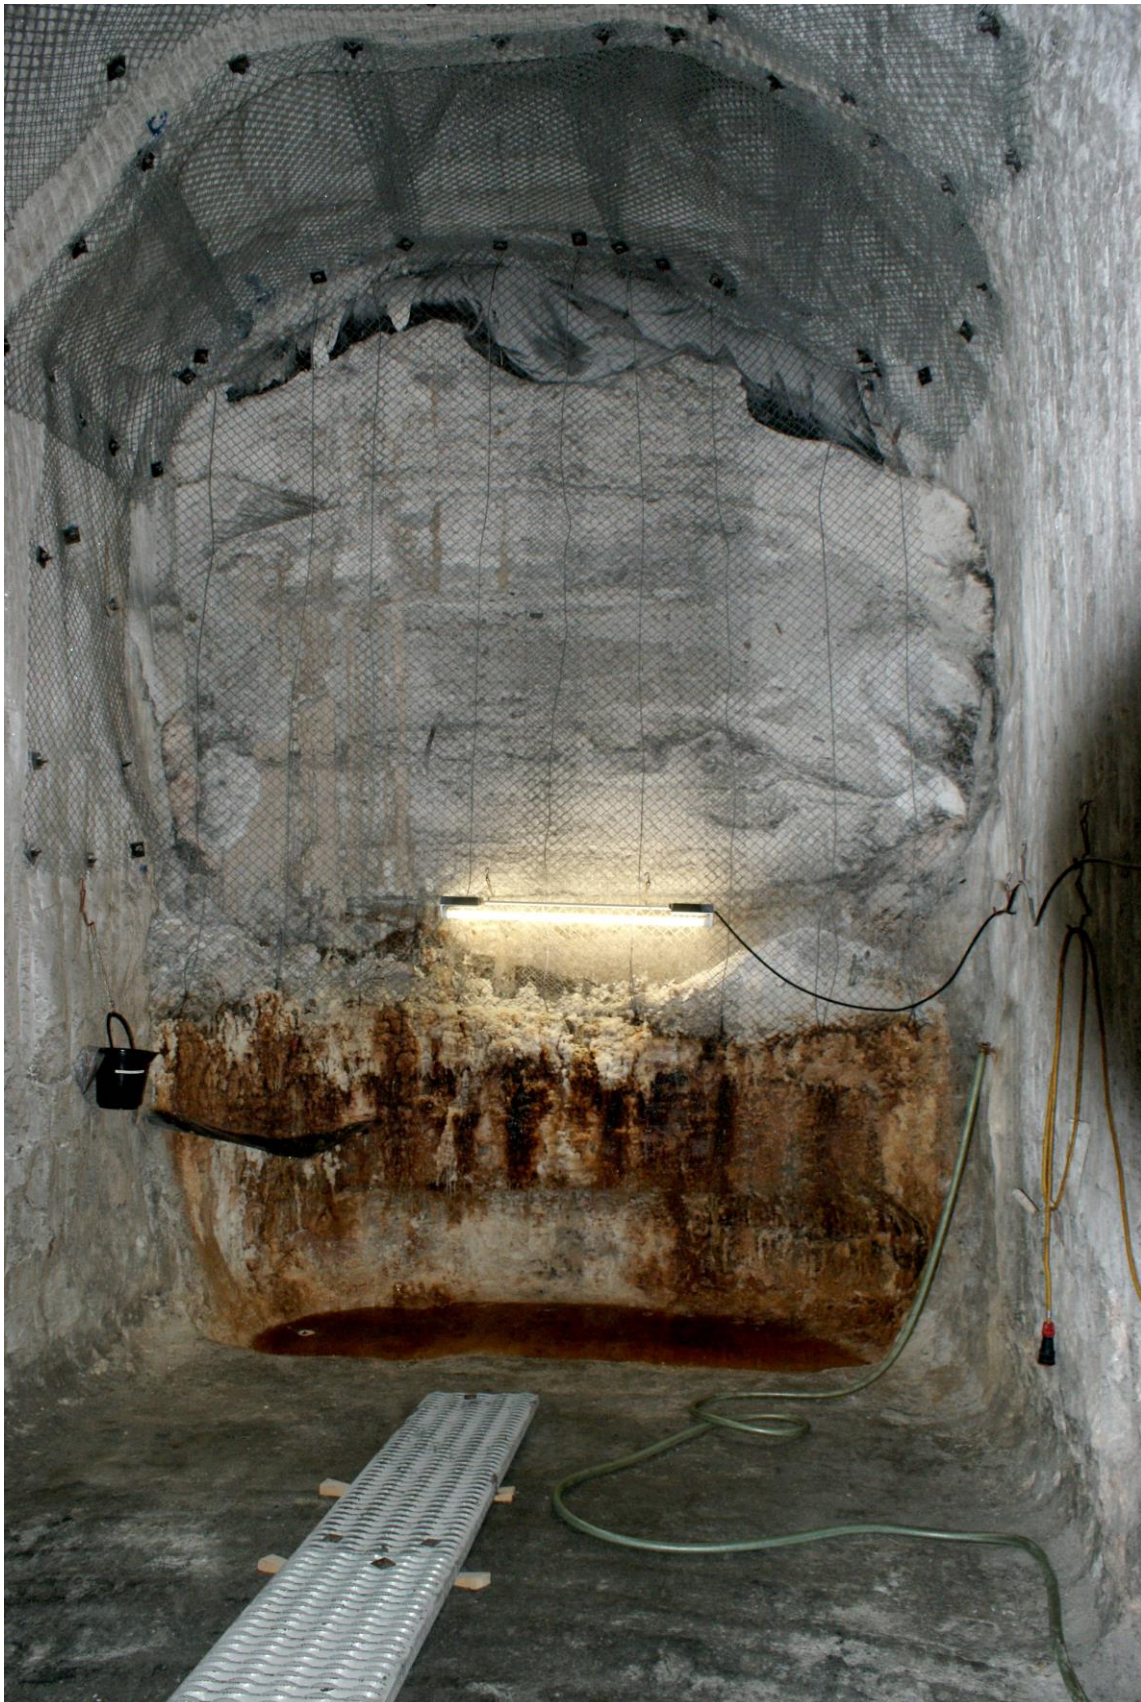
Was auf dem Bild 14 der BfS-Studie (Vgl. Bild 2 dieser Stellungnahme) der Laugenstelle P750006 jedoch vor allem zu erkennen ist, sind Salzkrusten und Tropfsteine als Indiz für durchsickernde Lösungen, deren Drainage dringend sichergestellt werden müsste. Es wird empfohlen, die dahinter liegenden Kammern auf Sohlenniveau anzubohren und eine Drainage herzustellen.

**Abbildung 2** - Laugenstelle P750006 im Pfeiler zwischen Abbau 9/750 und ELK 8/750 (Pfeilerreihe 2/3). Durchsickernde aufgestaute Lösungen. Über dem Versatzkörper (hinter der Folie) ist ein unverfüllter Firstspalt erkennbar. Aufnahme Krupp, Befahrung vom 14.07.2016

Der Verbleib der von höheren Niveaus durchsickernden und zu diesen Lösungsstellen auch weiterhin zutretenden Lösungen ist ungewiss. Es muss mit einem Anstau der Lösungen in den Kammern verbunden mit ansteigenden hydrostatischen Drücken gerechnet werden. Siehe Abbildung 2.
